PROPUESTA PARA UN PLAN DE CONSERVACIÓN PREVENTIVA. CASO DE ESTUDIO EDIFICIO LA QUINTA (CUENCA, ECUADOR)^(*)

PROPOSAL FOR A PREVENTIVE CONSERVATION PLAN. CASE STUDY LA QUINTA BUILDING (CUENCA, ECUADOR)

El presente artículo describe el estado de conservación del edificio La Quinta desde el dictamen patológico y la valoración de riesgos, con la finalidad de conformar el plan de conservación preventiva, según metodologías internacionales. Se recurre al análisis de riesgo, amenaza y vulnerabilidad mediante la matriz de Leopold. A nivel patológico presenta: (a) 2 % de afección en cielo raso, (b) 7 % en mampostería, (c) 1.5 % de afección en pisos, y (d) 2.06 % en cubierta. Si bien predominan las afecciones asociadas a la presencia de agua, existen otros factores de deterioro como la vegetación parásita, la acción antrópica y el desuso, que desembocan en 4 acciones emergentes, 26 acciones correctivas y 21 acciones de mantenimiento

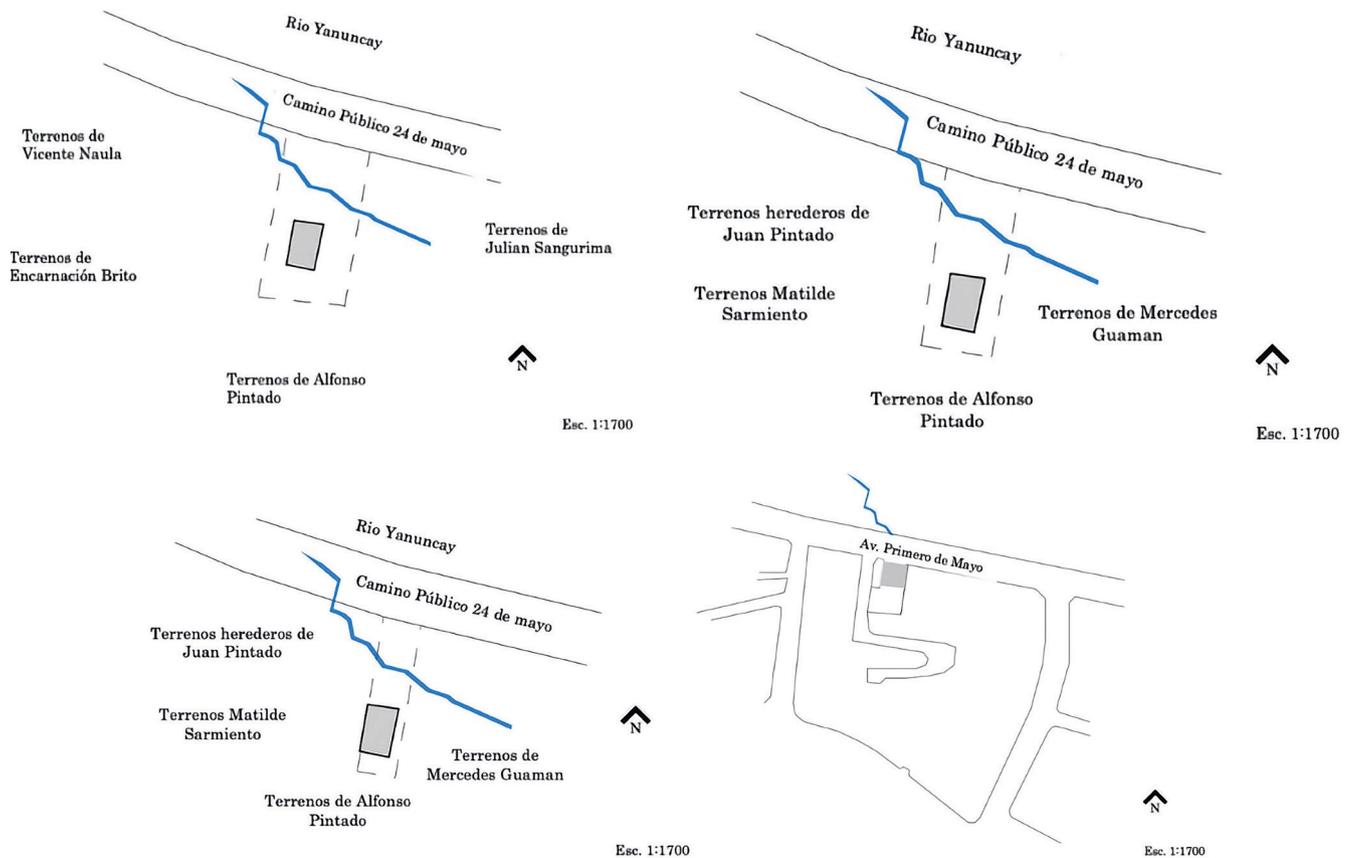
Figura 3. Forma aproximada del terreno en 1910, a continuación terreno y vivienda en 1955, seguido del terreno y la vivienda en 1957, y finalmente el terreno y vivienda en la actualidad. *Nota.* Adaptado de Escritura pública. Registro de la Propiedad del Cantón Cuenca [RPCC]. 1910. Clave catastral 0903007006000; Escritura pública. Registro de la Propiedad del Cantón Cuenca [RPCC]. 1940. Clave catastral 0903007006000; Escritura pública. Registro de la Propiedad del Cantón Cuenca [RPCC]. 1955. Clave catastral 0903007006000; Escritura pública. Registro de la Propiedad del Cantón Cuenca [RPCC]. 1957. Clave catastral 0903007006000.

ción Brito al señor Juan Pintado, y su esposa la señora Matilde Sarmiento. En el documento notarial consta que el cuerpo de terreno incluye la construcción de una casa habitacional y el derecho al uso de un regadío; en esa fecha se lindera con un camino vecinal conocido como 24 de Mayo, según el documento notarial un arroyo cruzaba dividiendo el terreno (véase Figura 3). Se conoce también que una hipoteca de 3,000 sucres se asentó sobre la vivienda en noviembre de 1940. Posteriormente, el 01 de abril de 1955 (Escritura pública, 1955) la señora Matilde Sarmiento, en ese entonces viuda del Señor Juan Pintado y sus herederos, vendió la propiedad por el precio de 17,500.00 sucres al señor Julio Enderica y su esposa la señora Matilde Torres; en esa época el terreno se encontraba en parcelaciones de propiedad de los herederos del matrimonio Pintado Sarmiento, quienes habían enajenado el mismo de modo que el lote original disminuyó su tamaño y cambiaron sus colindantes (véase Figura 3).

El último dato que se tiene del bien en los archivos públicos corresponde al 19 de noviembre de 1957 (Escritura pública, 1957) (véase Figura 3), cuando los señores Julio Enderica y Matilde Torres transfirieron el bien a favor del señor Juan María Palacios Hermida y su esposa, la señora Lía Raquel Abril por el valor de 30,000.00 sucres en dividendos. Los últimos pasaron a ser propietarios de una casa habitacional denominada Quinta Lucita. No se tiene constancia de la superficie de terreno que fue entregada;

sin embargo, se estima que la ubicación de la vivienda quedó adosada a un lado. Con el tiempo se fueron realizando parcelaciones del terreno original, hasta quedar en los 795 m² existentes actualmente (véase Figura 3).

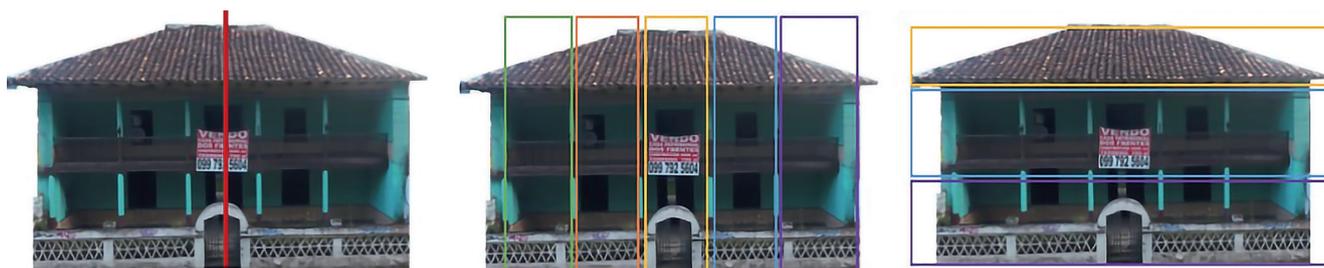
Figura 4. Caracterización arquitectónica de la fachada, simetría al eje vertical, ritmo y niveles del edificio denominado La Quinta. Nota. Adaptado de Luis Sabater. *La Composición de la forma arquitectónica la belleza y su por qué*. 2013. (p. 17-19) .

Por otro lado, a nivel compositivo el edificio se encuentra resuelto en dos niveles con una fachada frontal compuesta por cinco ritmos. Cada nivel está conformado por columnas de madera, que definen los ritmos de la fachada y enmarcan las puertas rectangulares simétricas al eje vertical del primer y segundo nivel. En entrepiso y cubierta se encuentra el marcapiso con motivos lineales, balaustrada de madera con barandilla y balaustre torneado (véase Figura 4). Por último, se hallan los canecillos de madera y la cubierta inclinada con teja tradicional.

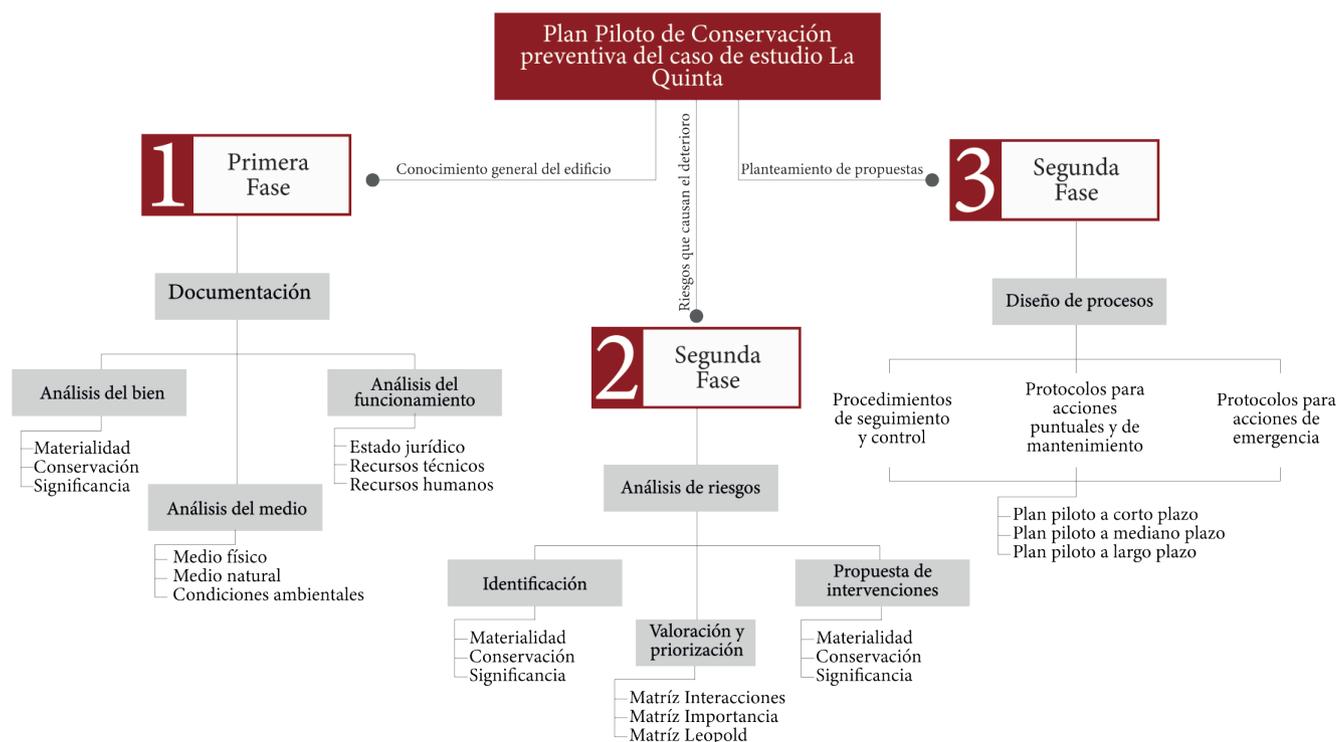
Figura 5. Metodología IPCE. Nota. Adaptado de Plan Nacional de Conservación Preventiva, por Instituto del Patrimonio Cultural de España, 2011.

La metodología presentada se puede definir en tres etapas. El sustento bibliográfico define la primera, por lo que, se debe garantizar el uso de información relevante. Por ello, se ha empleado un proceso sistemático para la búsqueda, organización y análisis. De tal forma, se plantean tres subetapas: (1) la definición y alcance del problema a abordar; (2) la búsqueda de la información en organizaciones, entidades públicas y privadas, tesis doctorales o de grado y artículos extraídos de las bases científicas universitarias, y (3) la organización de la información recopilada mediante cuadros y resúmenes (Gómez *et al.*, 2014) (véase Figura 5).

Para finalizar, se aplica la metodología del Plan Nacional de Conservación Preventiva (véase Figura 5) realizado por el Instituto del Patrimonio Cultural de España (IPCE) en el año 2017, que consta de las siguientes fases: (1) la documentación, es decir, el edificio que comprende desde la materialidad del bien, el medio físico en el que se encuentra inmerso, hasta el funcionamiento y estado jurídico de la propiedad; (2) el análisis de riesgos, en donde se lleva a cabo un proceso de valoración, identificación y propuesta de restricciones, así como de intervenciones emergentes, y (3) el diseño de procedimientos y protocolos. A su vez, se identifican dos subfases: el diseño de procesos, en donde se realizan los protocolos puntuales a seguir, teniendo en cuenta actos de mantenimiento, y la implantación, que incluye la propuesta de organización, así como la información interna o externa del plan de conservación preventiva.

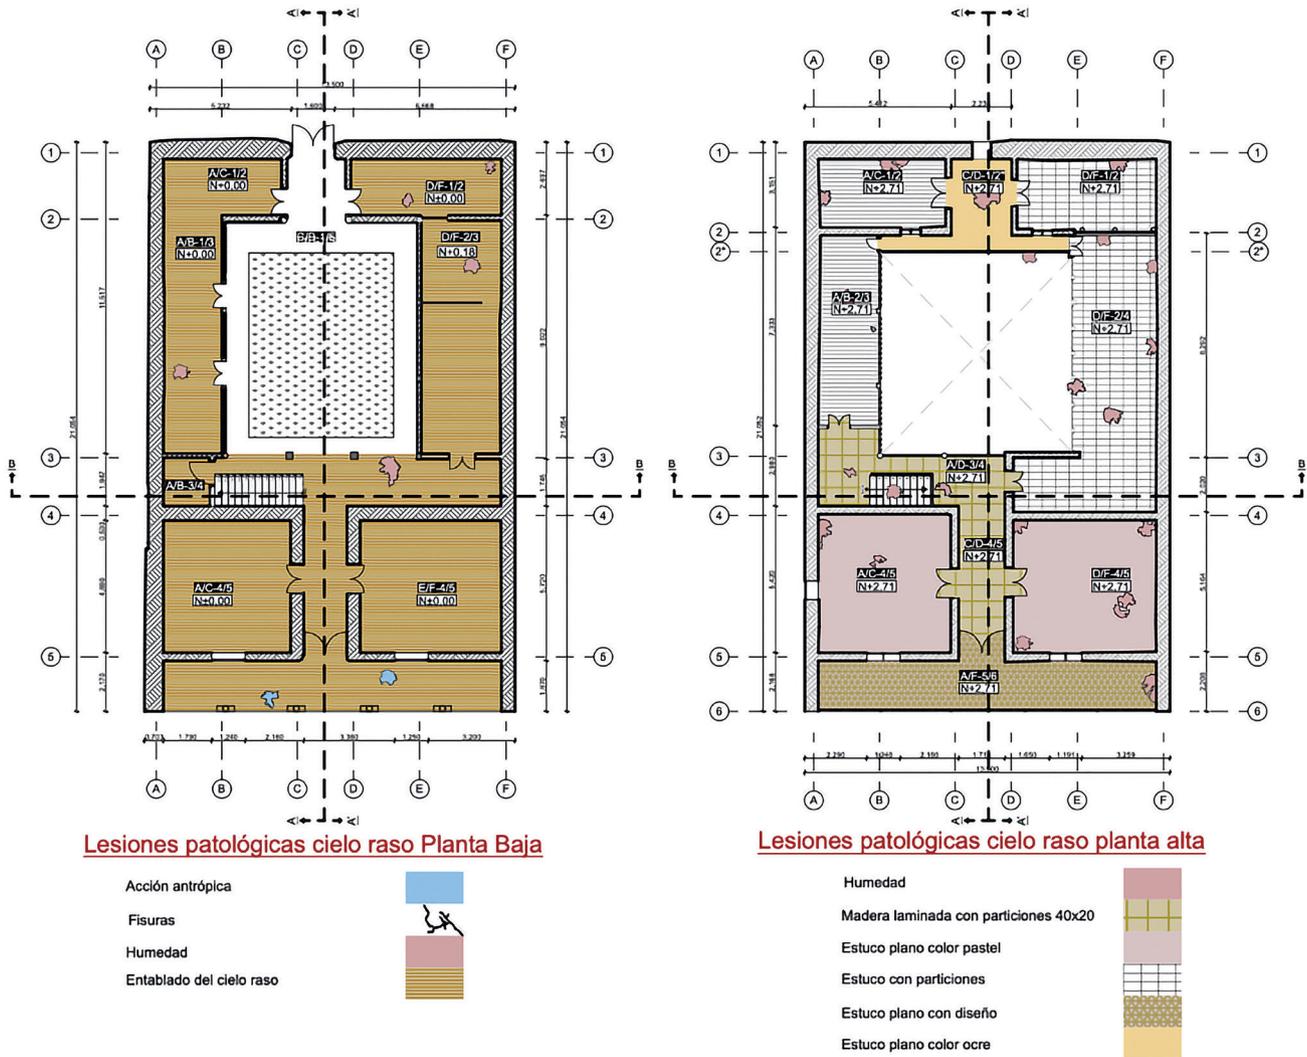
Figura 6. Reporte de lesiones estructurales. Principales lesiones patológicas de cielo raso. Nota Adaptado de "Evaluación de riesgos y vulnerabilidades. El caso de una vivienda patrimonial en Cuenca, Ecuador" (p. 10), por M. Aguirre Ullauri, M. Ávila, M. Cordero, e I. Andrade, 2017, AUC. *Revista de Arquitectura*, 39.

Asimismo, se establece que en el cielo raso el principal agente patológico es la presencia de agua, y como consecuencia se presentan fisuras, pudrición y desprendimientos (véase Figura 6). Entonces, el 1.20 % hace referencia a las lesiones patológicas por humedad; el 0.26 %, a las fisuras; y el 10 % restante, por acción antrópica. La mayor cantidad de deterioro de cielo raso se encuentra en la planta alta y se asocia a la vulnerabilidad del propio material y sistema constructivo, es decir, del enchacleado¹ (véase Figura 6).

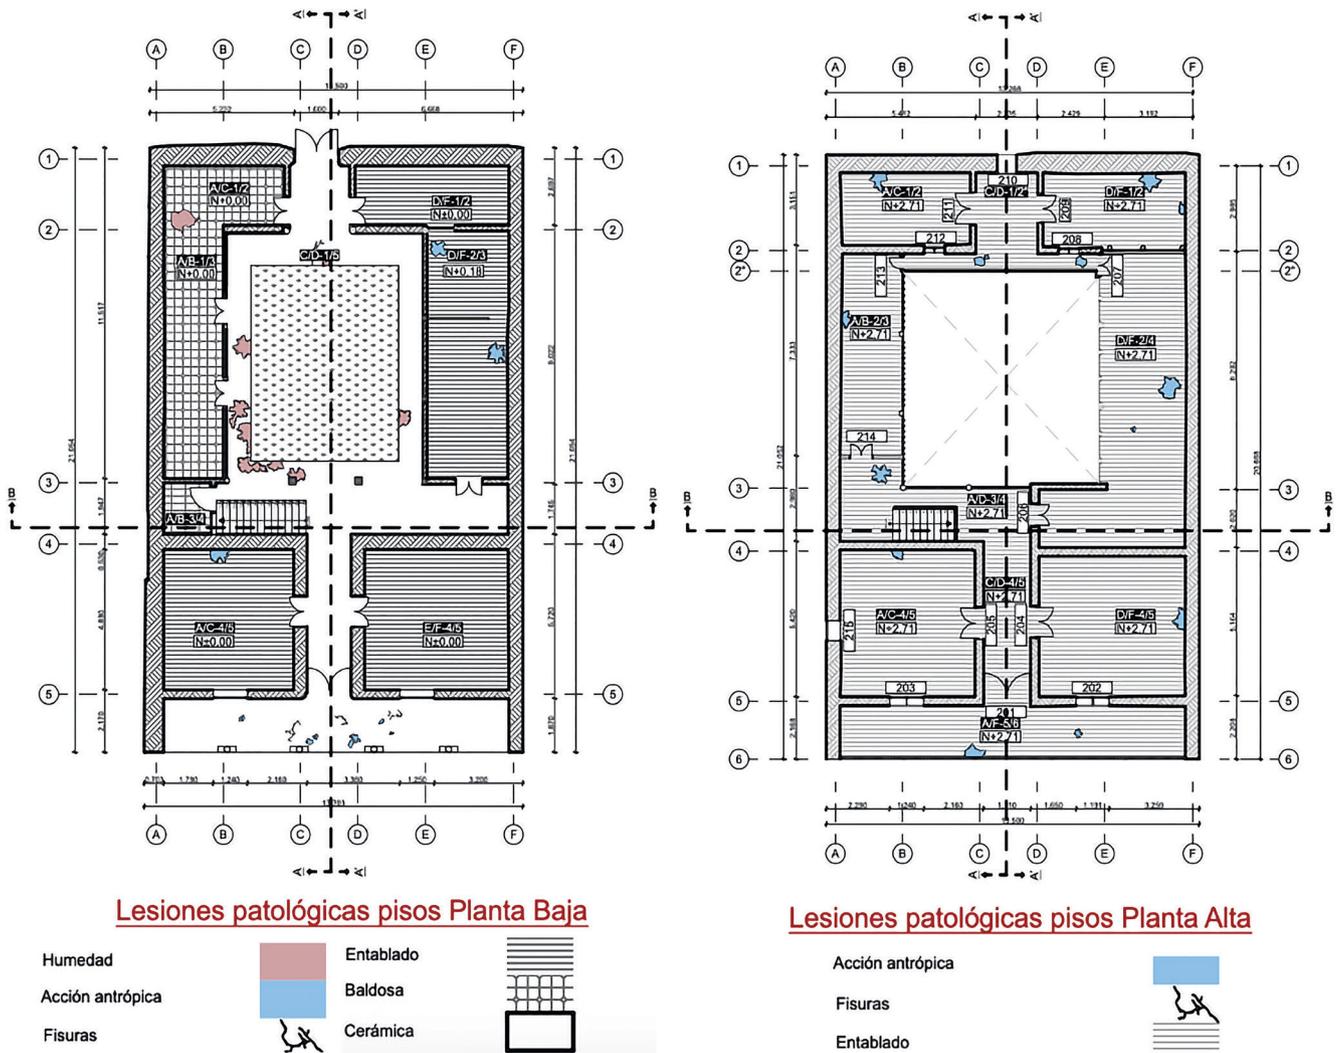
Figura 7. Reporte de lesiones estructurales. Principales lesiones patológicas de pisos. Adaptado de "Evaluación de riesgos y vulnerabilidades. El caso de una vivienda patrimonial en Cuenca, Ecuador" (p. 10), por M. Aguirre Ullauri, M. Ávila, M. Cordero, e I. Andrade, 2017, AUC. *Revista de Arquitectura*, 39.

Asimismo, el piso presenta lesiones por humedad, las mismas que se manifiestan en el 1.57 % del elemento arquitectónico. Aunque el estado general del piso es regular, la falta de mantenimiento correctivo puede comprometer esta estructura, ya que el problema se hace latente en la planta baja, donde se presenta pudrición, vegetación parasitaria y desprendimientos, especialmente en la planta alta, que pueden ser ocasionados por

actividad antrópica (véase Figura 7). Por su parte, en la mampostería presenta una extensión de 397.58 m² entre planta baja y alta (136.54 m² en planta baja y 261.03 m² en planta alta), la presencia de humedad, vegetación parasitaria, actividad antrópica (vandalismo) y asentamientos son las principales lesiones patológicas (véase Figura 8). Además, presenta fisuras, desprendimientos del revoque de tierra, así como de los acabados (pintura y papel tapiz) tanto en exteriores como interiores. En mampostería el 11.12 % se encuentra deteriorado, la gravedad del daño ha comprometido el papel tapiz, así como áreas en donde habría que reponer el revoque (véase Figura 8). En algunos casos, esto implica una estrategia correctiva.

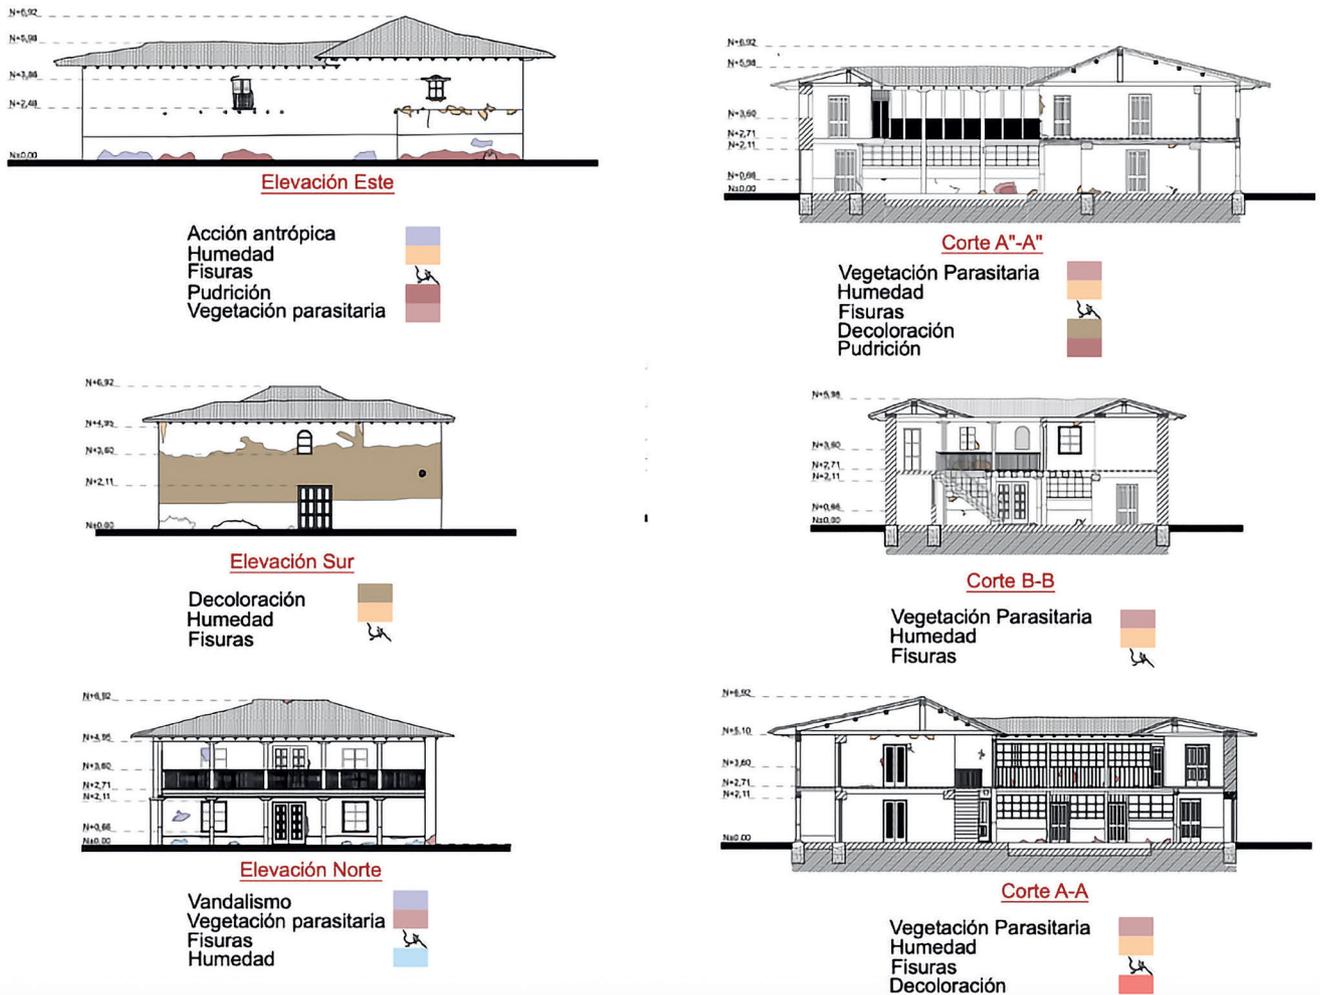
La estructura de mampostería se encuentra afectada superficialmente, lo que puede significar también el deterioro interno de los bloques de adobe. Por último, se analiza la cubierta en donde las lesiones patológicas se han manifestado en un 2.06 %; el agente predominante son los factores climáticos como la radiación, la humedad, entre otros. El desgaste por la exposición a las condiciones climáticas se ha hecho evidente con el paso del tiempo: el bien presenta decoloración en el recubrimiento de teja, vegetación parasitaria por estancamientos de agua, fisuras y desprendimientos del recubrimiento (véase Figura 9).

Figura 8. Reporte de lesiones estructurales. Principales lesiones patológicas de mampostería. Adaptado de "Evaluación de riesgos y vulnerabilidades. El caso de una vivienda patrimonial en Cuenca, Ecuador" (p. 10), por M. Aguirre Ullauri, M. Ávila, M. Cordero, e I. Andrade, 2017, AUC. *Revista de Arquitectura*, 39.

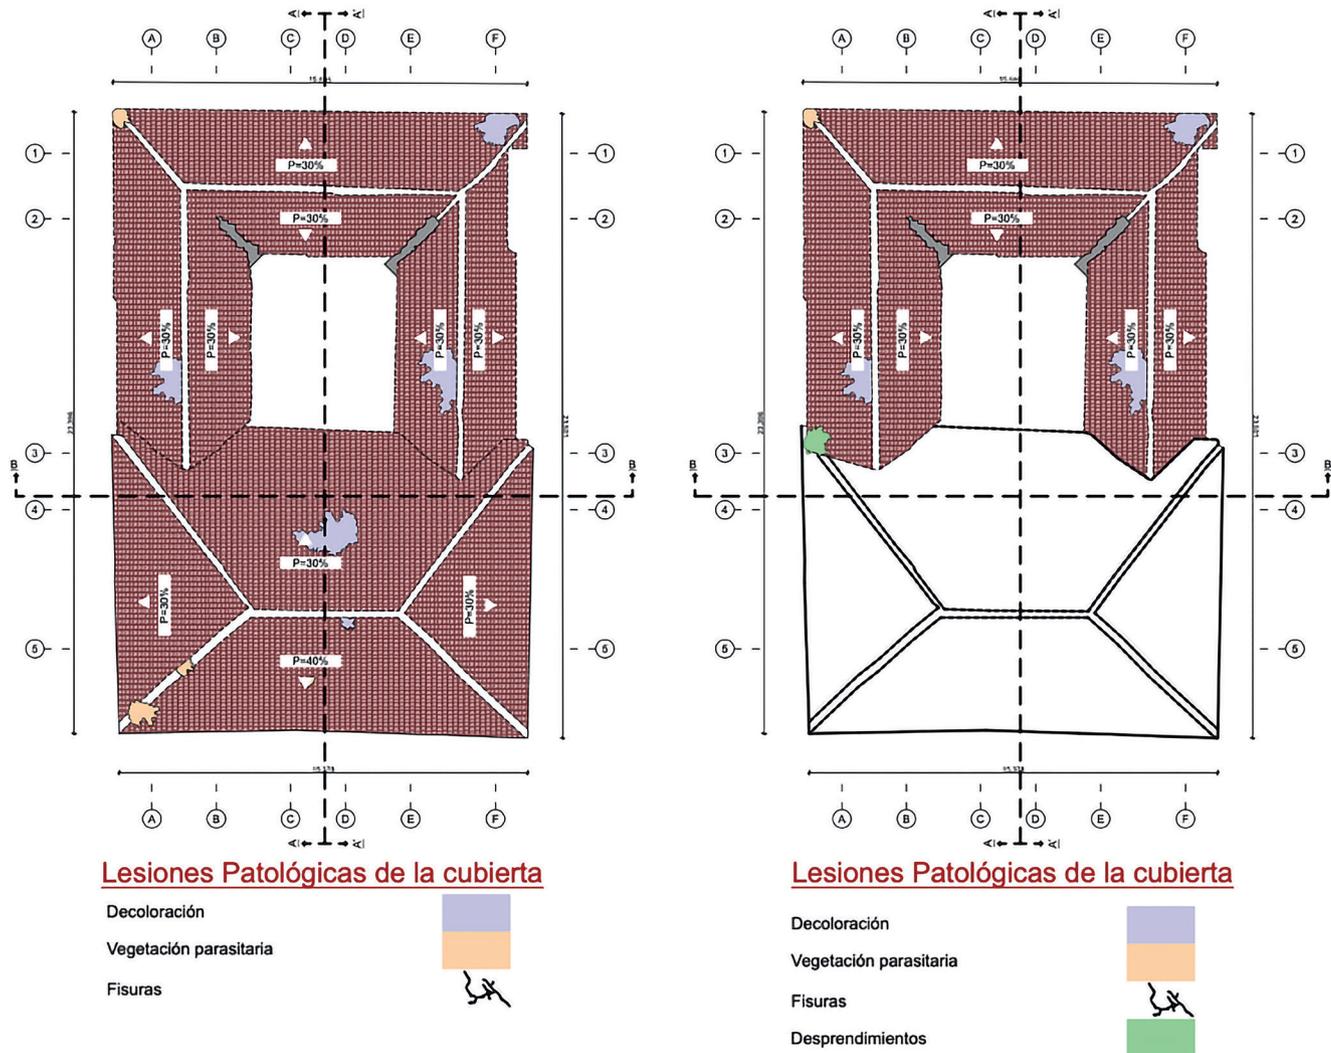
Figura 9. Reporte de lesiones estructurales. Principales lesiones patológicas de cubierta. Adaptado de "Evaluación de riesgos y vulnerabilidades. El caso de una vivienda patrimonial en Cuenca, Ecuador" (p. 10), por M. Aguirre Ullauri, M. Ávila, M. Cordero, e I. Andrade, 2017, AUC. *Revista de Arquitectura*, 39.

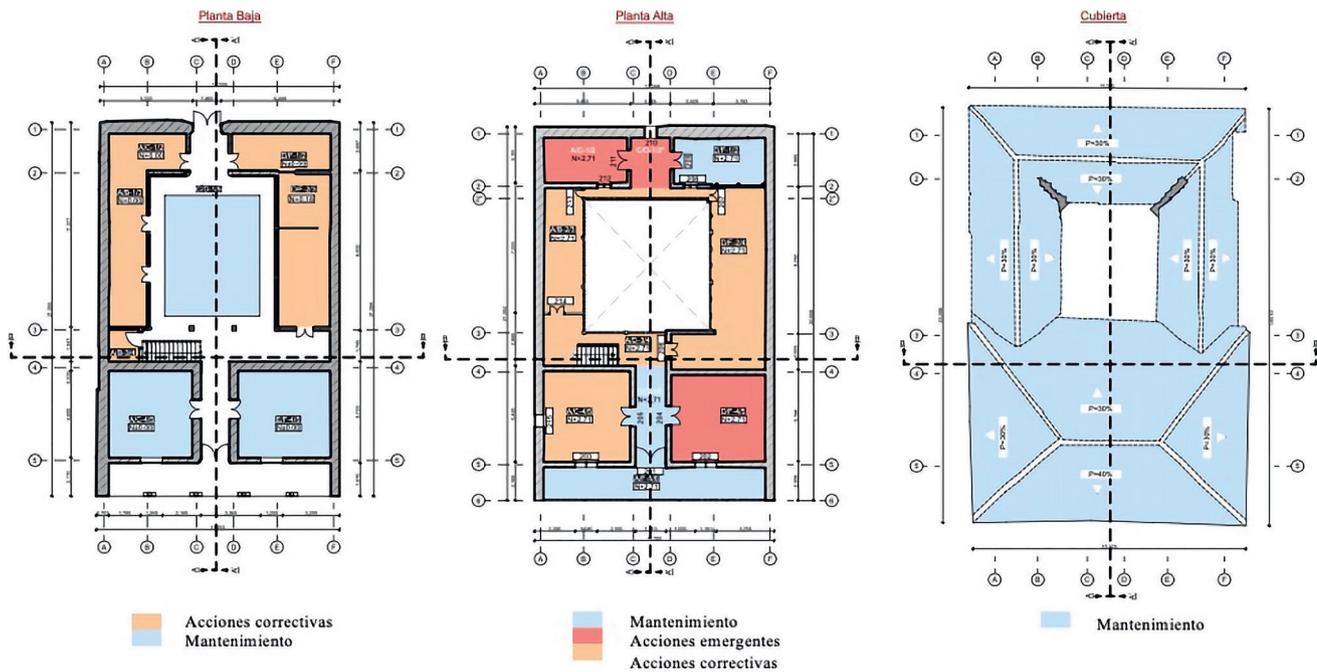
De este modo, al considerar los resultados de las matrices de interacciones, importancia y Leopold se obtienen 12 casos de elementos arquitectónicos en nivel crítico, 19 en nivel moderado, 36 en severo, y cuatro en irrelevante. Pese a ello, no se desestima que en la matriz de importancia se definen 46 casos en nivel moderado, cinco en severo y 21 en irrelevante. Con este punto de partida, se determinan las acciones a tomar priorizando aquellas que han obtenido una calificación en crítico y severo en las dos matrices. Para efectos operativos, se establecen cuatro lesiones patológicas como acciones urgentes, 26 lesiones destinadas a acciones correctivas y 21 lesiones patológicas que requieren de mantenimiento correctivo (véase Figura 11). Esta determinación surge del resultado establecido en la aplicación de las matrices de impacto ambiental, el riesgo al que se encuentra sometido cada elemento, y de la visita *in situ* de la edificación que define la prioridad de cada intervención.

Figura 11. Zonificación acciones puntuales. Elaboración propia, 2020.
