ESTUDIO DE COLOR DEL EDIFICIO DE LA FACULTAD DE ARQUITECTURA URBANISMO Y ARTES DE LA UNIVERSIDAD NACIONAL DE INGENIERÍA^[*]

COLOR STUDY OF THE BUILDING OF THE FACULTY OF ARCHITECTURE, URBANISM AND ARTS OF THE NATIONAL UNIVERSITY OF ENGINEERING

LORENA OLAZÁBAL FURUYA^[**]

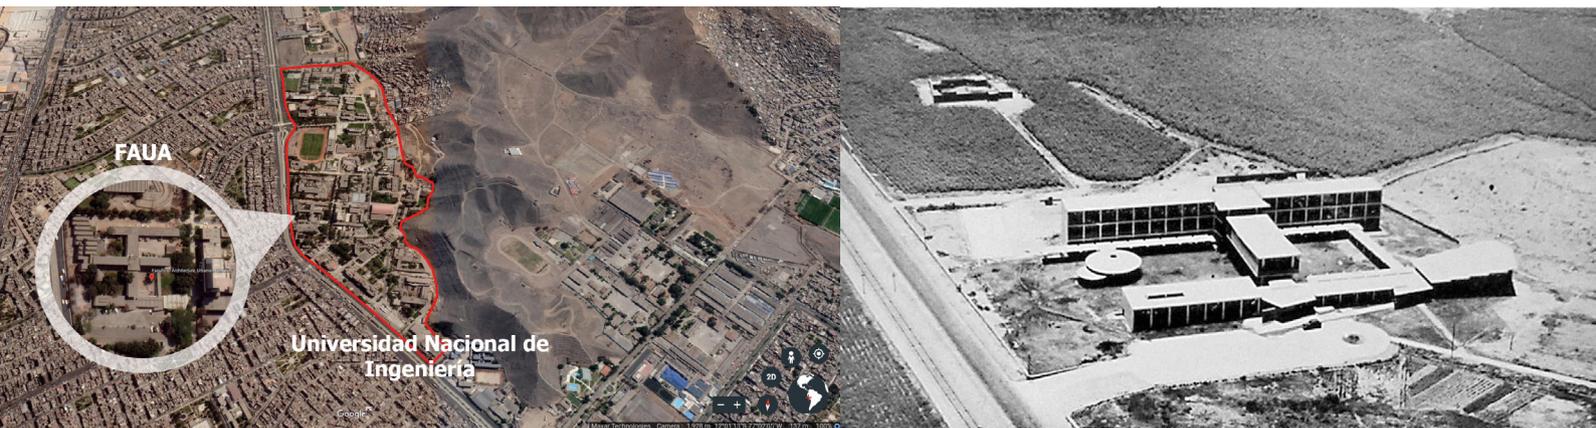
Figura 1. Vista aérea actual del edificio de la Facultad de Arquitectura, Urbanismo y Artes de la Universidad Nacional de Ingeniería. Elaboración propia sobre la base de Google Earth, 2019.

El edificio de la Facultad de Arquitectura, Urbanismo y Artes se encuentra ubicado en el campus de la Universidad Nacional de Ingeniería, situada la avenida Túpac Amaru 210, en el distrito del Rímac al norte del centro histórico de la ciudad de Lima (ver figura 1). Fue construida en el año de 1951 en un terreno destinado expresamente para el funcionamiento de la Facultad de Arquitectura, Urbanismo y Artes en la Universidad Nacional de Ingeniería.

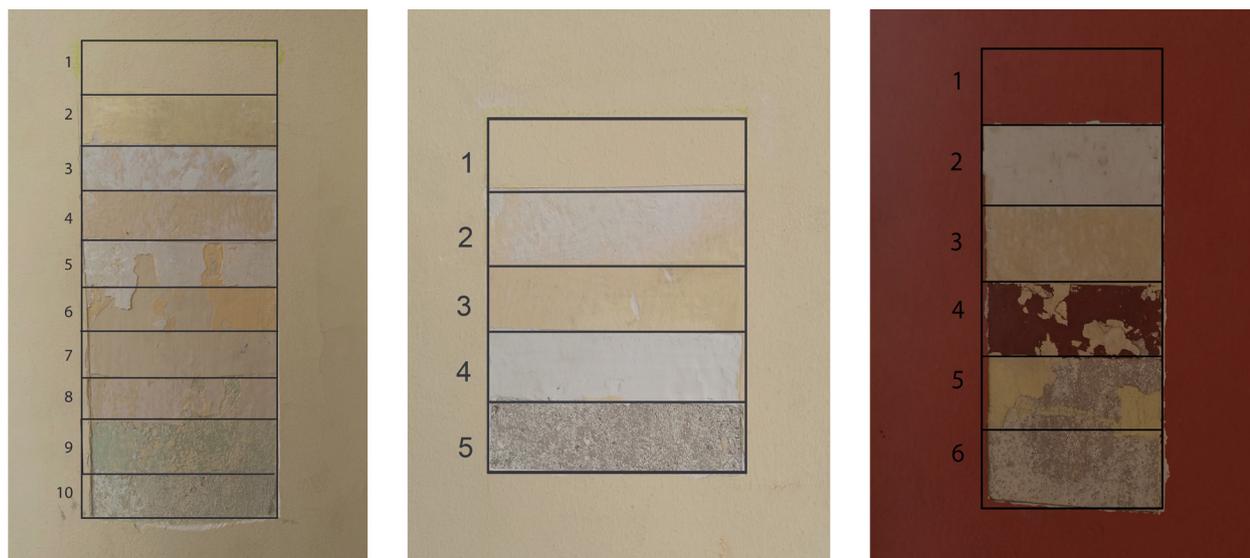
Figura 6. Calas estratigráficas N° 1, 2 y 3. Archivo fotográfico de la autora, 2017.

Se ha encontrado 10 estratos, el último se refiere al cemento. Para realizar la interpretación cromática, se ha contado desde la capa más superficial hacia el soporte.

Respecto al comportamiento de los sustratos se puede inferir que la capa 3 es muy porosa y obedece a una capa de preparación superpuesta a otro color. Por otro lado, la

capa 5, se observa inestable, la misma no tiene adherencia sobre la capa subyacente. Lo mismo se observa en la capa 6 y en la capa 8. Finalmente, el estrato 9 se presenta muy delgado y pulverulento.

La capa 6 también es un sustrato inestable que, de acuerdo con la cala, tiende a desprenderse con facilidad. La capa correspondiente a lo que se entiende como el color original, de color verde, se dispone directamente sobre el cemento y no cuenta con una capa de preparación del muro.

Presenta 5 capas, 2 de las cuales, el estrato 2 y el 4 corresponden a bases de preparación del muro. Los colores que se han encontrado (solo 2 estratos) se encuentran dentro de la misma gama de color, amarillos cálidos y su estabilidad es buena. Las bases de preparación halladas son de consistencia porosa: la capa 2 es delgada y se encuentra sobre una de las capas de color, mientras que la capa de preparación de la capa 4, es de un grosor medio y descansa directamente sobre el soporte del muro. (Ver figura 6)

Presenta 6 capas, 4 de las cuales están referidas a estratos de color, una capa de preparación tardía evidenciada en la capa Nro. 2 y la capa Nro. 6 de soporte del muro (cemento)

Por otro lado, en lo que se refiere a la evaluación de las capas se puede inferir que la capa 4 y la capa 5 no se encuentran estables. Por un lado, se observa que la capa 4 se desprende con facilidad y no presenta buena adhesión al estrato subyacente, y la capa 5 se observa con múltiples faltantes y presenta escasa adherencia al soporte del muro. Del mismo modo, sobre el cemento se evidencia una ligera preparación blanca que no se ha hallado propiamente como una capa, sino como un vestigio pulverulento. Se puede inferir que esta, en un primer momento, fungió como base de preparación de la pared.

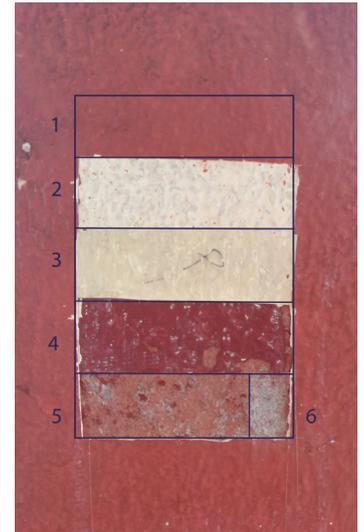
Figura 7. Calas estratigráficas N° 4. Archivo fotográfico de la autora, 2017.

Esta cala presenta 6 estratos. La capa 4 y la capa 5 se encuentran medianamente estables. La capa más antigua es en extremos delgada y se encuentra dispuesta directamente sobre el soporte de cemento.

En cuanto a la interpretación cromática de esta cala, podemos observar que en el tiempo se han dado cambios bruscos de color. En un inicio se aprecia un alto predominio de los colores rojizos, sin embargo, en la capa Nro. 3 se observa un salto de color bastante notorio, porque se torna hacia los tonos amarillos claro y marfiles, para posteriormente, volver a la tonalidad rojiza, muy similar al sustrato original. (ver Figura 7)

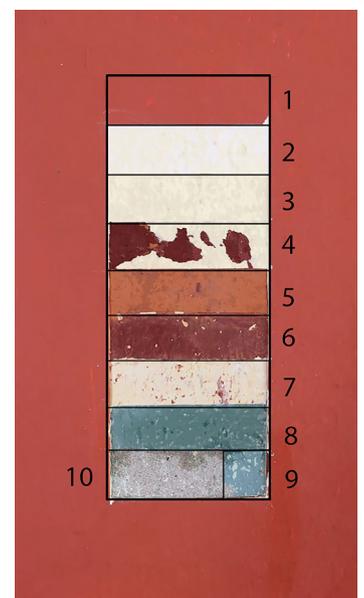
Figura 8. Calas estratigráficas N° 5. Archivo fotográfico de la autora, 2017.

En la presente muestra se han hallado 10 estratos: 9 de ellos corresponden a colores y el último al soporte de la pared (cemento).

En cuanto al análisis cromático, en esta cala se observan continuos cambios de color. En un inicio se observa un predominio de los colores fríos como los tonos azulados y verdosos, para luego virar a un color claro y luminoso. Posteriormente predominan los colores rojizos, retornando a una coloración clara para finalmente recuperar una tonalidad rojiza de las capas subyacentes (N° 4, 5 y 6).

En el estrato Nro. 4 se observa un color rojo teja intenso, el cual no es muy estable y solo se han podido recuperar fragmentos de este. A diferencia del anterior el estrato 6 se encuentra muy bien adherido a la capa subyacente. Finalmente podemos concluir que el color original (verde azulado) se dispone directamente sobre el soporte de cemento. (ver Figura 8)

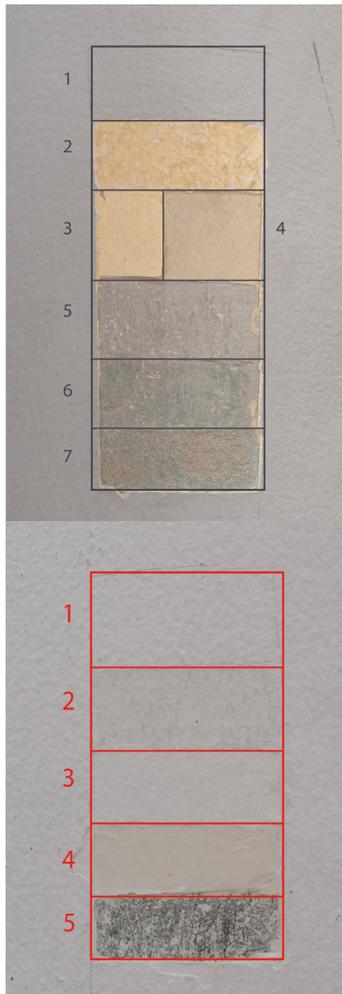
Figura 9. Calas estratigráficas N° 6 y 7.
Archivo fotográfico de la autora, 2017.

Esta muestra presenta 7 capas, 6 de las cuales pertenecen a momentos pictóricos del muro y la capa 7 constituye el soporte.

En lo referente a la interpretación cromática, en esta cala se observa 6 estratos de color y no se aprecia capa de preparación del muro. Los colores predominantes son los amarillos claros, aunque no son colores que puedan ser considerados originales. Se aprecia que este tipo de elementos arquitectónicos ha tenido un cambio de color importante que va de las tonalidades grises hacia los amarillos, para volver en su último y más reciente momento pictórico hacia las tonalidades grises.

El estrato Nro. 3 corresponde a un color amarillo cálido el mismo que se encuentra desprendido del sustrato subyacente y es muy sensible al raspado. En este caso los colores más estables a nivel de materia están referidos a las capas más antiguas (capa Nro. 5 y 6). (ver Figura 9)

Esta cala presentó 5 capas, tres de las cuales conciernen a estratos de color, otra evidencia una base de preparación de consistencia gruesa (capa 4) y el estrato 5 corresponde al soporte del muro (cemento).

En esta cala, predominan los colores blancos y no se aprecian saltos cromáticos en ninguno de los momentos hallados. Todas las capas son estables y presentan buena adherencia al estrato subyacente; además de evidenciarse una capa de preparación del muro de consistencia gruesa. (Ver figura 9)

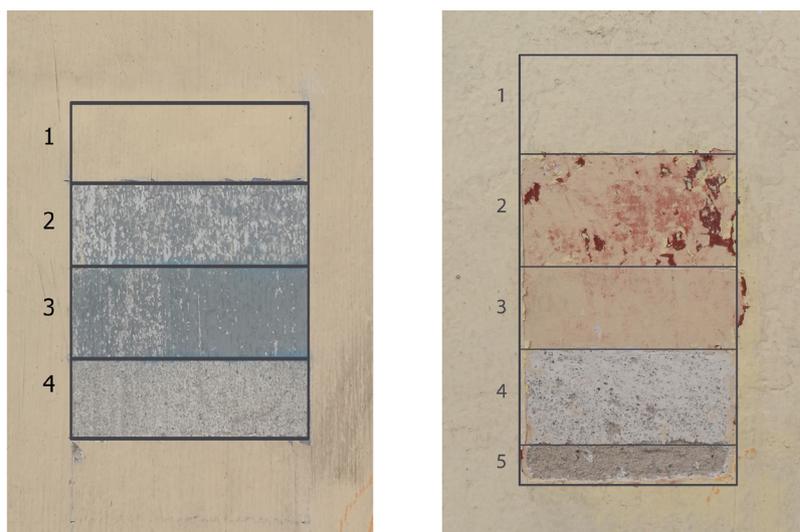
Figura 10. Calas estratigráficas N° 8 y 9. Archivo fotográfico de la autora, 2017.

En esta cala sólo se han evidenciado 4 estratos, 3 corresponden a colores y la cuarta se identifica como el cemento o soporte.

En cuanto al análisis cromático se establece que los colores predominantes son los tonos grises fríos y en el último estrato se produce un cambio radical de color, pasando a un tono cálido y luminoso.

El análisis de la estabilidad de los estratos indica que las tres capas de color existentes se encuentran firmes y estables con buena adhesión entre ellas. Sin embargo, no se aprecia capa de preparación del muro. (Ver figura 10)

En la presente cala se observan 5 capas diferentes, la segunda capa que correspondería a un rojo, se encuentra muy inestable, solo se hallaron restos puntuales y presentaban falta de adherencia a la capa subyacente, se tiene la hipótesis que haya sido parcialmente retirada o lijada en una etapa anterior. En este caso, si se ha evidenciado la presencia de capa de preparación del muro.

En lo que respecta a la interpretación del conjunto cromático, se observa que los colores predominantes son los claros cálidos. Además, se aprecia un cambio de color muy resaltante entre la capa 3 y la capa 2, para luego, retomar la tonalidad cromática del estrato original (ver Figura 10).

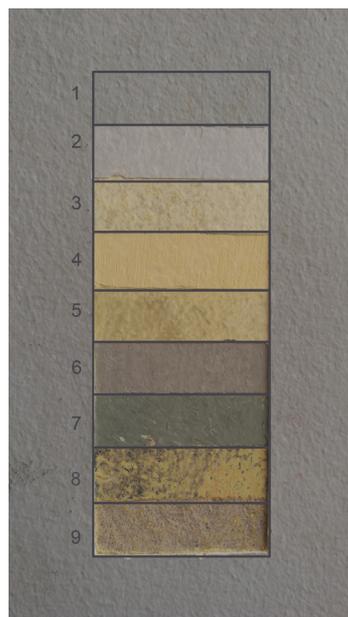
Figura 11. Calas estratigráficas N° 10.
Archivo fotográfico de la autora, 2017.

En la presente cala se han encontrado 8 estratos: 7 de ellos corresponden a colores y el octavo atañe al soporte de la pared (cemento). En este caso todos los estratos se encuentran estables y presentan buena adherencia a la capa subyacente. Tal y como se ve en otras prospecciones cromáticas, no se observa evidencia de capa de preparación del muro.

En lo que respecta al análisis cromático, existe una marcada predominancia del color amarillo que desde un comienzo se presenta como el color original (capa 8) para luego pasar a una tonalidad verde, (capa 7), retomar las tonalidades luminosas amarillas y volver a los colores grises que se encontraron hasta la elaboración del presente estudio. (ver Figura 11)

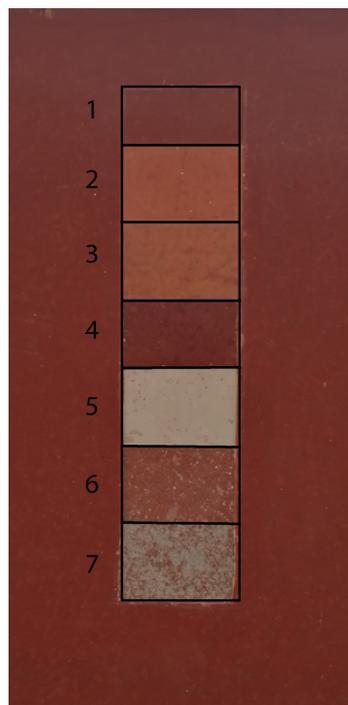
Figura 12. Calas estratigráficas N° 11.
Archivo fotográfico de la autora, 2017.

En la presente cala se han encontrado 7 capas, 6 de ellas corresponden a colores y el último, al soporte del muro (cemento).

Se ha observado que todas las capas halladas se encuentran en buen estado de conservación y presentan estabilidad y adherencia a las capas subyacentes. Al igual que en casos anteriores no se evidencia la presencia de base de preparación entre el estrato original y el soporte.

En cuanto a la interpretación cromática, se observa la predominancia de los colores rojizos, a excepción de un salto cromático saltante entre la capa 6 y la capa 5 donde se vira a un color blanco de matiz cálido y en momentos posteriores, retomar a las tonalidades rojizas hasta la última capa encontrada que se refiere a una capa actual. (Ver figura 12)

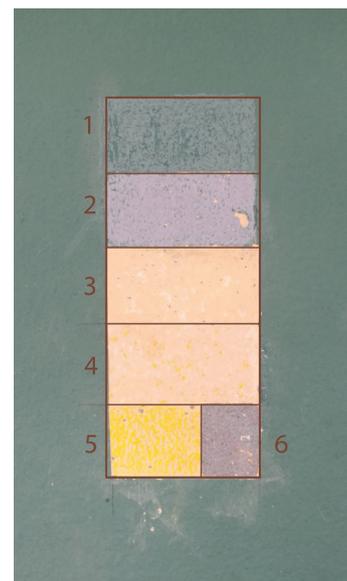
Figura 13. Calas estratigráficas N° 12.
Archivo fotográfico de la autora, 2017.

En esta cala se hallaron 6 capas de las cuales 5 corresponden a colores y 1 a soporte de muro (cemento). En lo que respecta al análisis cromático, los colores predominantes son los colores cálidos y luminosos, los mismos que difieren de la capa original (Estrato 5) de color amarillo intenso. Posteriormente, a partir de la capa 2 se aprecian dos saltos cromáticos importante, uno que vira al gris y otro al verde oscuro. En lo que se refiere a estabilidad de los estratos, se ha encontrado que la capa 2 es muy delgada, sin embargo, presenta buena adherencia a la capa subyacente. Por otro lado, la capa original se encuentra dispuesta directamente sobre el soporte sin contar con capa de preparación. (Ver figura 13)

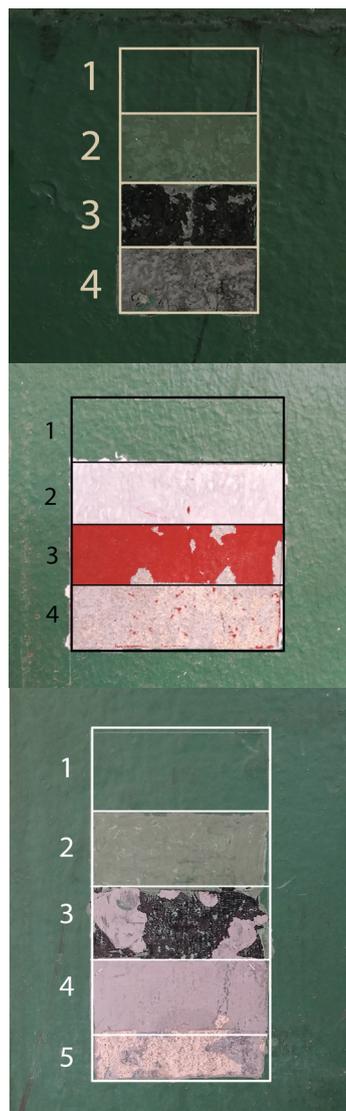
Figura 14. De arriba hacia abajo calas estratigráficas N° 13, 14 y 15 respectivamente. Archivo fotográfico de la autora, 2017.

En esta cala se hallaron 4 estratos distintos, 3 de los cuales corresponden a superficies cromáticas y la capa 4 está referida al soporte del muro (cemento)

De acuerdo con el análisis cromático se puede inferir que la capa Nro. 3 (color negro), atañe a la capa original y las capas 1 y 2 están identificadas como momentos posteriores. En este caso, el color predominante de la cala comprende las tonalidades verdes. Sin embargo, entre la capa 3 y la capa 2 se aprecia un salto cromático muy resaltante que obedece a un cambio de estilo.
